# ПОСЕЛЕНИЕ ДУБКИ

ОПЫТ КОМПЛЕКСНОГО  
АНАЛИЗА МАТЕРИАЛОВ

РОССИЙСКАЯ АКАДЕМИЯ НАУК  
ИНСТИТУТ АРХЕОЛОГИИ

Коллективная монография

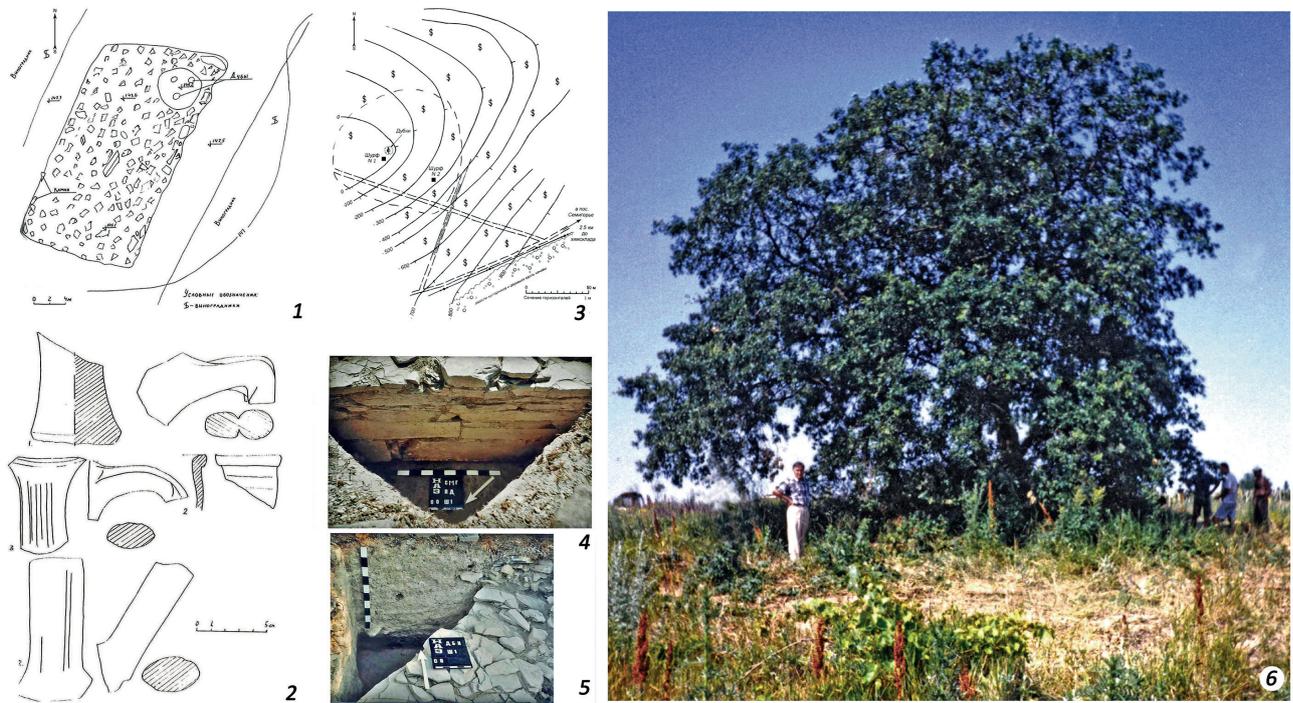
Рис. 3. Разведочные работы на пос. Дубки. В 1990 г.: 1 – контур пятна строительного камня; 2 – подъемный материал (амфорная керамика). В 2000 г.: 3 – шурфы на топоъемке; 4 – лицевая кладка стены 1 (шурф 1); 5 – стратиграфия с внешней стороны здания (шурф 1); 6 – топонимный дуб возле здания

поселения в контурах очерченных границ было заложено два разведывательных шурфа (рис. 3: 3)<sup>4</sup>. В шурфе 1 (2×2 м), расположенном у верхней границы склона, в непосредственной близости от дерева выявлено пять рядов регулярной кладки внешнего фасада стены высотой около метра, а также горизонт плотного темно-серого суглинка, в который был впущен фундаментный уровень кладки, и слоистая структура примыкающего к лицевой кладке стены заполнения (рис. 3: 4, 5).

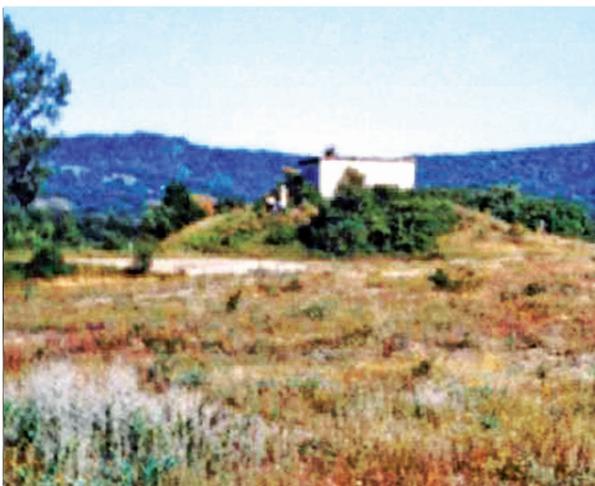
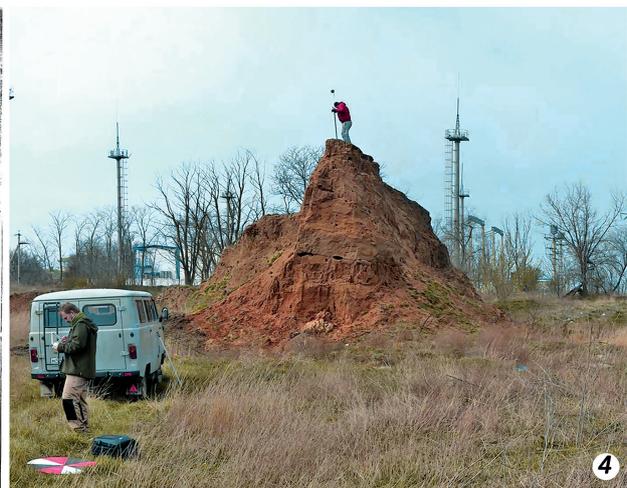
Рис. 4. Холм башнеобразного сооружения в урочище Пивни: 1 – фото 2000 г.; 2 – контуры курганообразной насыпи на тополе. Витязевский курган: 3 – раскопки В. Г. Тизенгаузена 1882 г. (ОАК за 1882–1888, 1891. С. XIX–XXII); 4 – остатки насыпи, используемой как карьер строительного грунта (2020 г.)

аметром 25–30 м и занимала площадь около 490 м<sup>2</sup>. По-видимому, в середине XX в. грунт из насыпи кургана был вывезен жителями окрестных поселений (ср. останец Витязевского кургана на хоре Горгипшии: рис. 4: 3, 4).

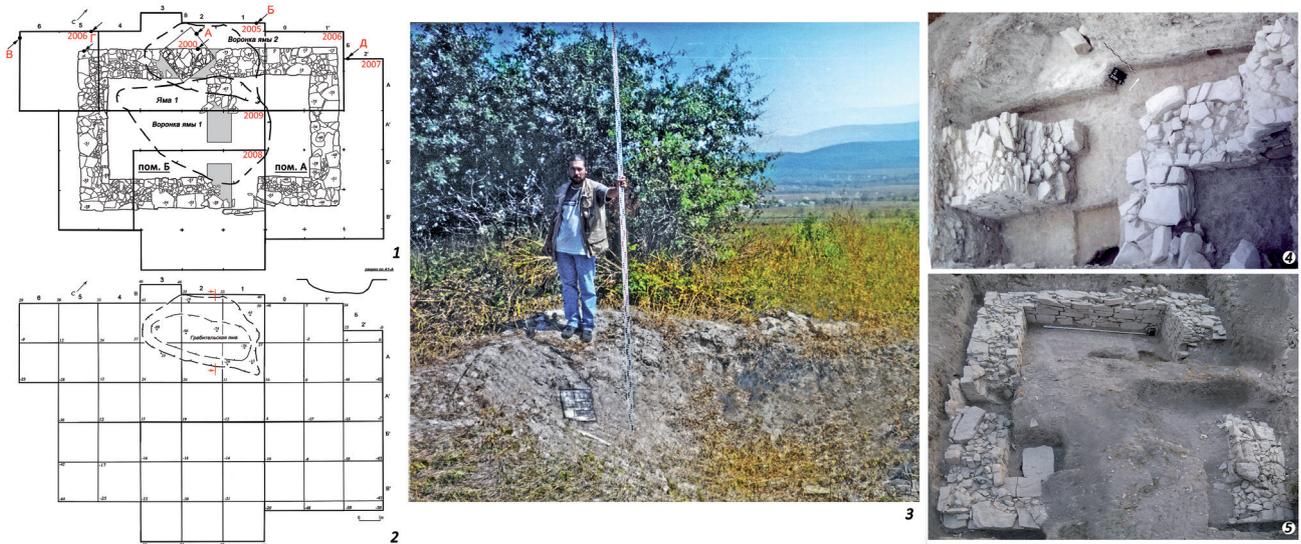
Рис. 5. Раскопки здания на пос. Дубки. 1 – план раскопок 2005–2009 гг.; 2 – нивелировка поверхности; 3 – воронка грабительской ямы (2004 г.); 4 – степень разрушения стен 1 и 2; 5 – строительные остатки сооружения (2009 г.); а–д – места отбора почвенных образцов

Осмотр окрестностей памятника в 2004 г. обнаружил на месте шурфа 1 (2000 г.) грабительскую яму овальной формы размером 4×5 м, вытянутую по оси ЮЗ–СВ, глубиной около метра (рис. 5: 1–3). Раскопки показали, что реальная глубина грабительской ямы почти в полтора раза больше. Небольшое количество строительного камня в заполнении свидетельствует, что грабительские раскопки велись для его добычи. По всей видимости, грунт после выборки камня от кладок был сброшен в котлован.

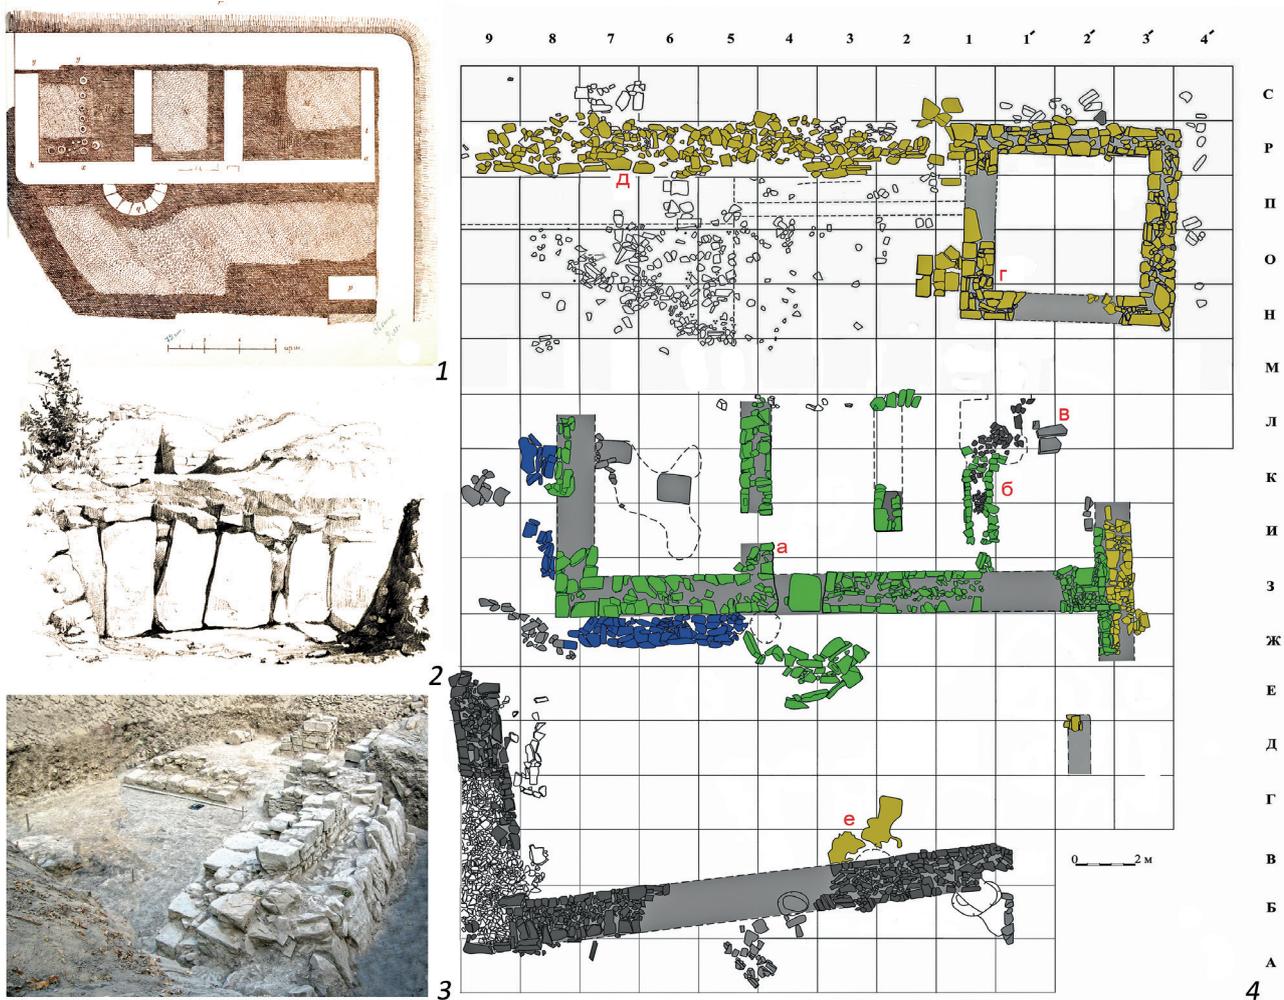
Рис. 6. Здание на северо-восточном мысу Раевского городища. 1 – план выявленных строительных остатков (Сизов, 1889. Табл. XIII: Б); 2 – сооружение контрфорса с западной части здания (Там же. Табл. XIII: А); 3 – сооружение контрфорса в юго-западной части здания возле входного проема (фото 2007 г.); 4 – план выявленных сооружений НАЭ ИА РАН, раскопки 2005–2019 гг. (желтый – сооружения эпохи эллинизма, зеленый – монументальное здание, синий – остатки сооружений контрфорсов, серый – оборонительная стена раннеримского времени): а – внешний дверной проем и вход в хранилище; б – отопительное сооружение (очаг, дымоход); в – упор лестничного проема; г – башенное сооружение; д – южный участок внешней оборонительной стены; е – горизонт обожженной обмазки (эпоха эллинизма)

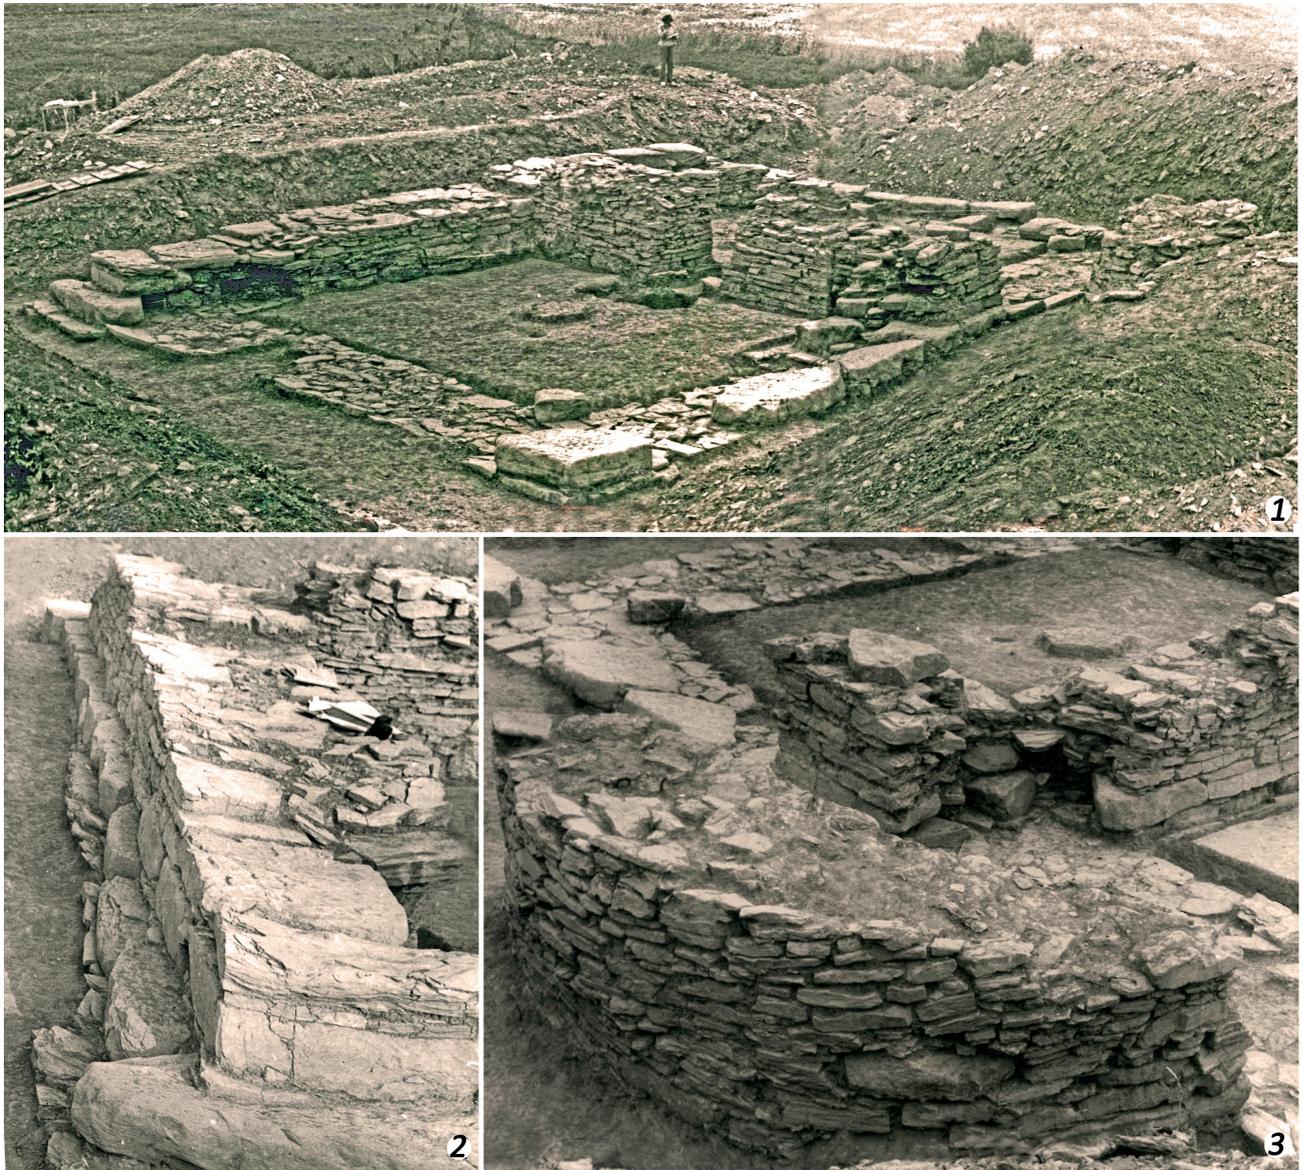
Рис. 7. Цемдолинское здание (Онайко, 1978-А). 1 – вид с запада; 2 – кладка стены 1 с мощной фундаментной субструкцией, вид с северо-запада; 3 – сооружение возле входного проема в здание

строителей был целый набор приемов, которые препятствовали деструктивным воздействиям природной среды. Наиболее распространенный из них — сооружение субструкций из слоев плитняка и крупной гальки под фундаментным рядом стен. Причем на влажных грунтах Цемесской долины они расположены по всему периметру здания, выступают и с внутренней, и внешней стороны, распределяя вес постройки на большую площадь (Цемдолинское здание: рис. 7: 1, 2; пос. Цемдолинское-1 (Цемесская роща): Карпов, 2014-А. Рис. 309).

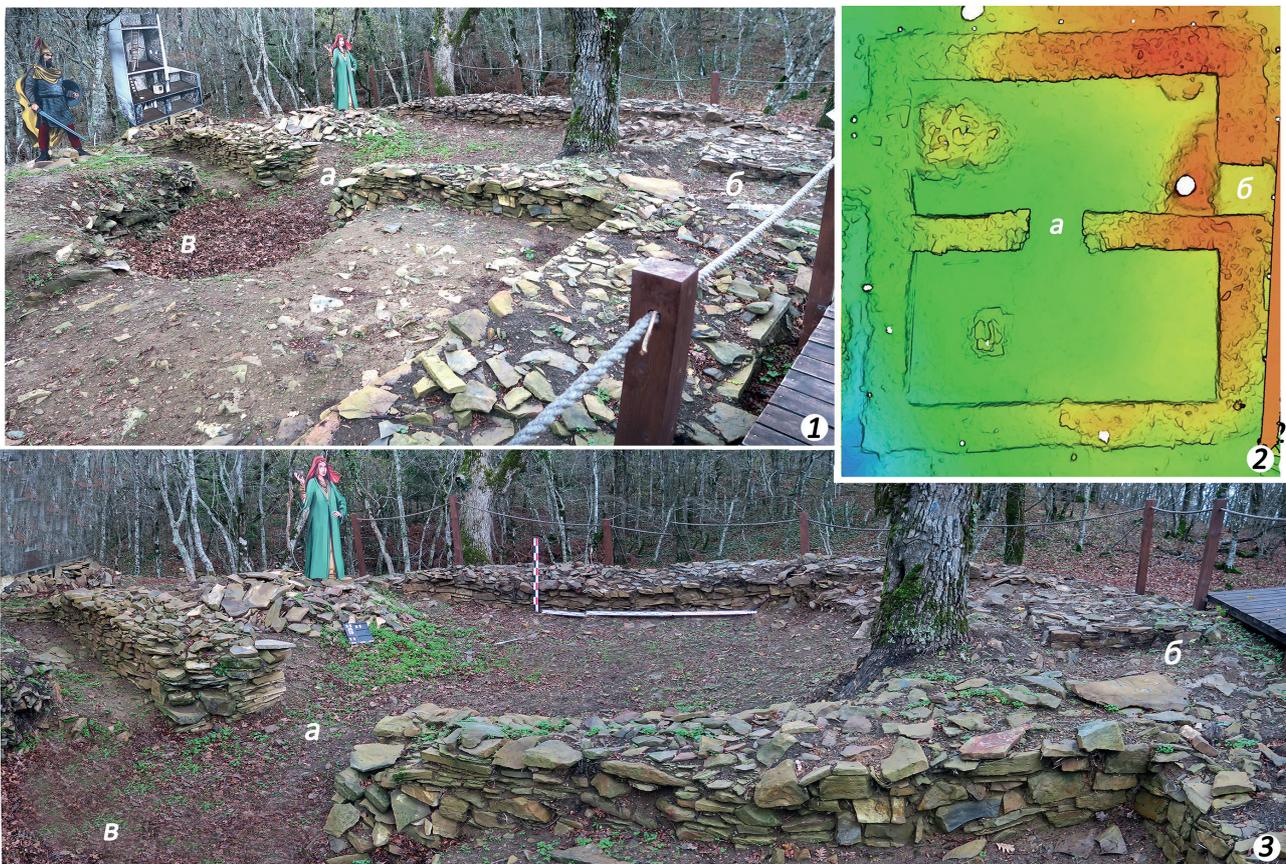
Рис. 9. Двухкаменное башнеобразное сооружение (пос. Лиманчик, экологическая тропа в окрестностях оз. Абрау): 1, 3 – кладки стен; 2 – контуры помещений здания на карте высот (выполнена в 2024 г. Д. О. Дрыгой и А. В. Мочаловым); а, б – внутренний и внешний дверные проемы; в – грабительская яма

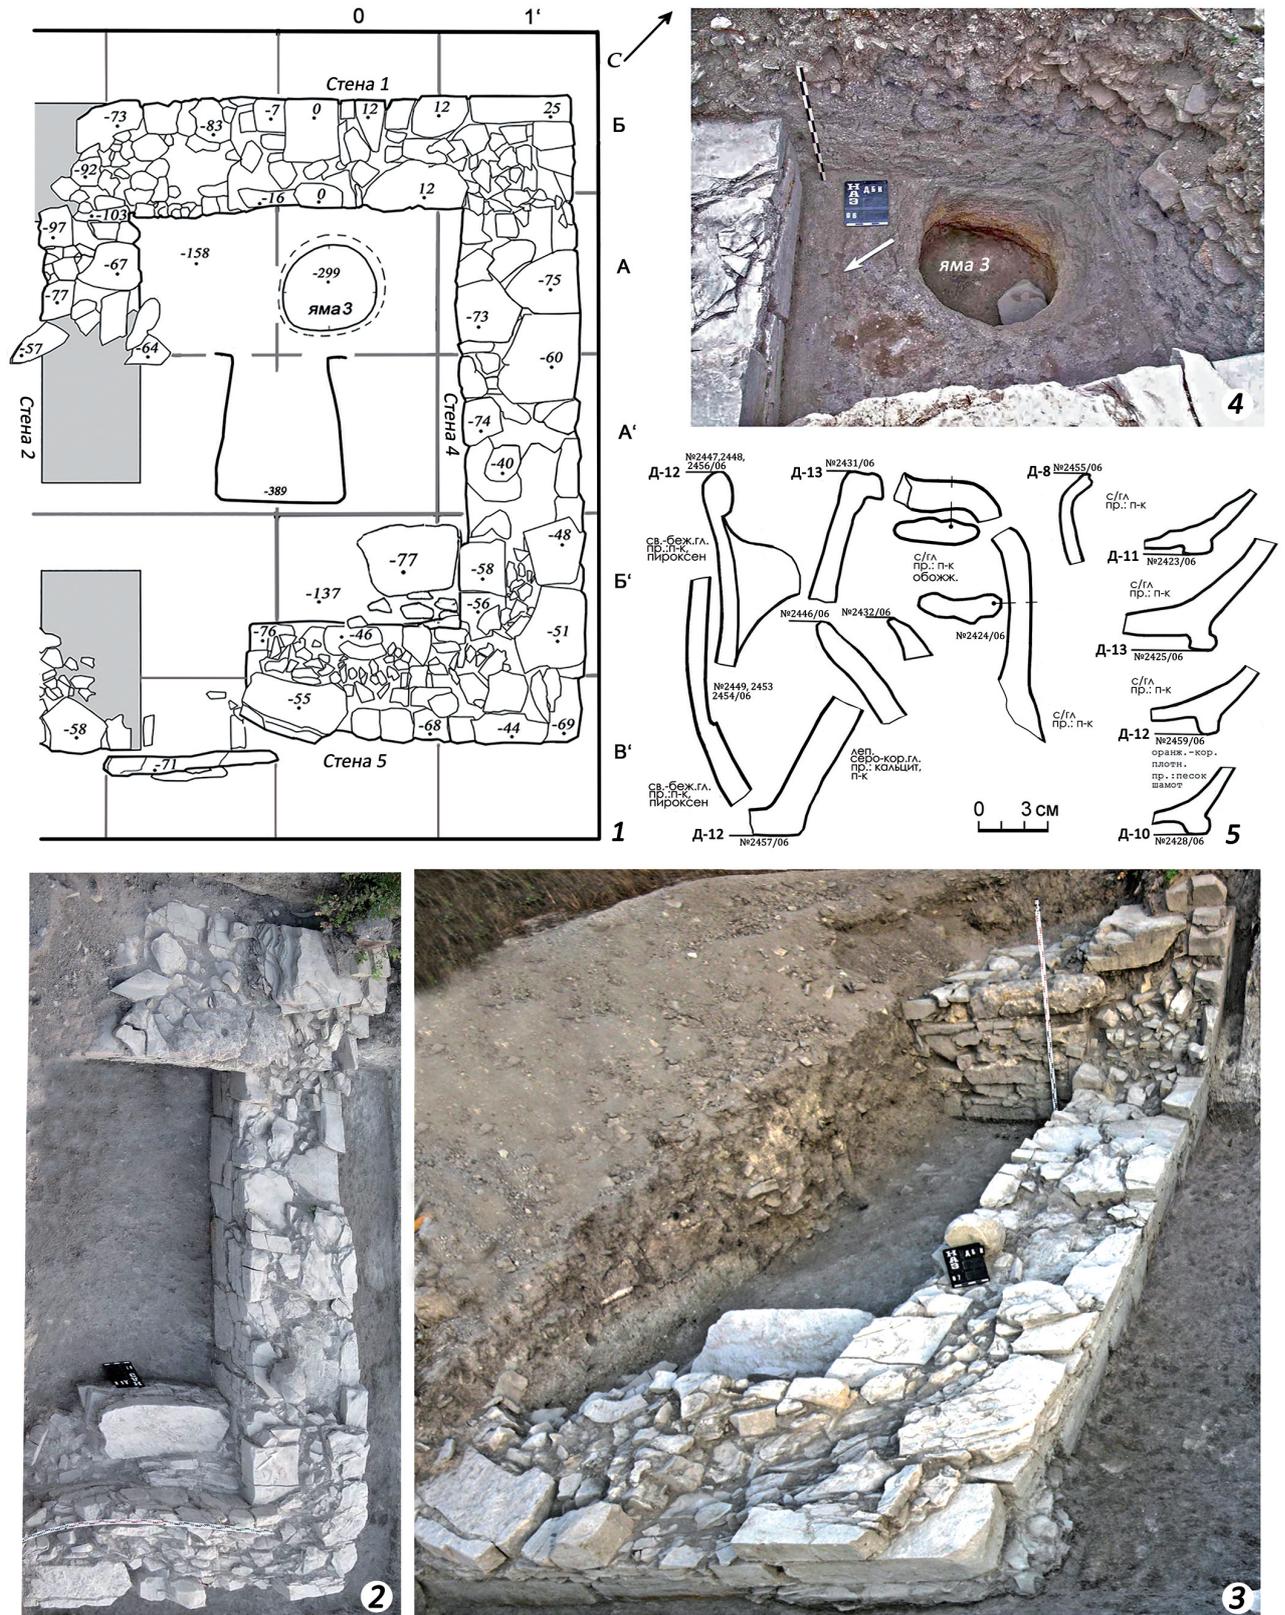
Рис. 10. Помещение А здания (пос. Дубки). 1 – план с внешним входом, пороговым камнем, ямой 2 (план, разрез); 2, 3 – фото; 4 – яма 2 с каменной крышкой; 5 – керамический комплекс из ямы 2

Несмотря на небольшую крутизну склона, конструкция в Дубках не смогла погасить воздействие деформации: весь фундаментный фас и в особенности прилегающий к субструкции фундаментный блок имеют заметный (не менее 10°) наклон наружу (рис. 10: 3). По-видимому, благодаря массивным плитам бутовой слоистой кладки эти подвижки не имели разрушительных последствий для образованного стенами 4 и 5 восточного угла сооружения.

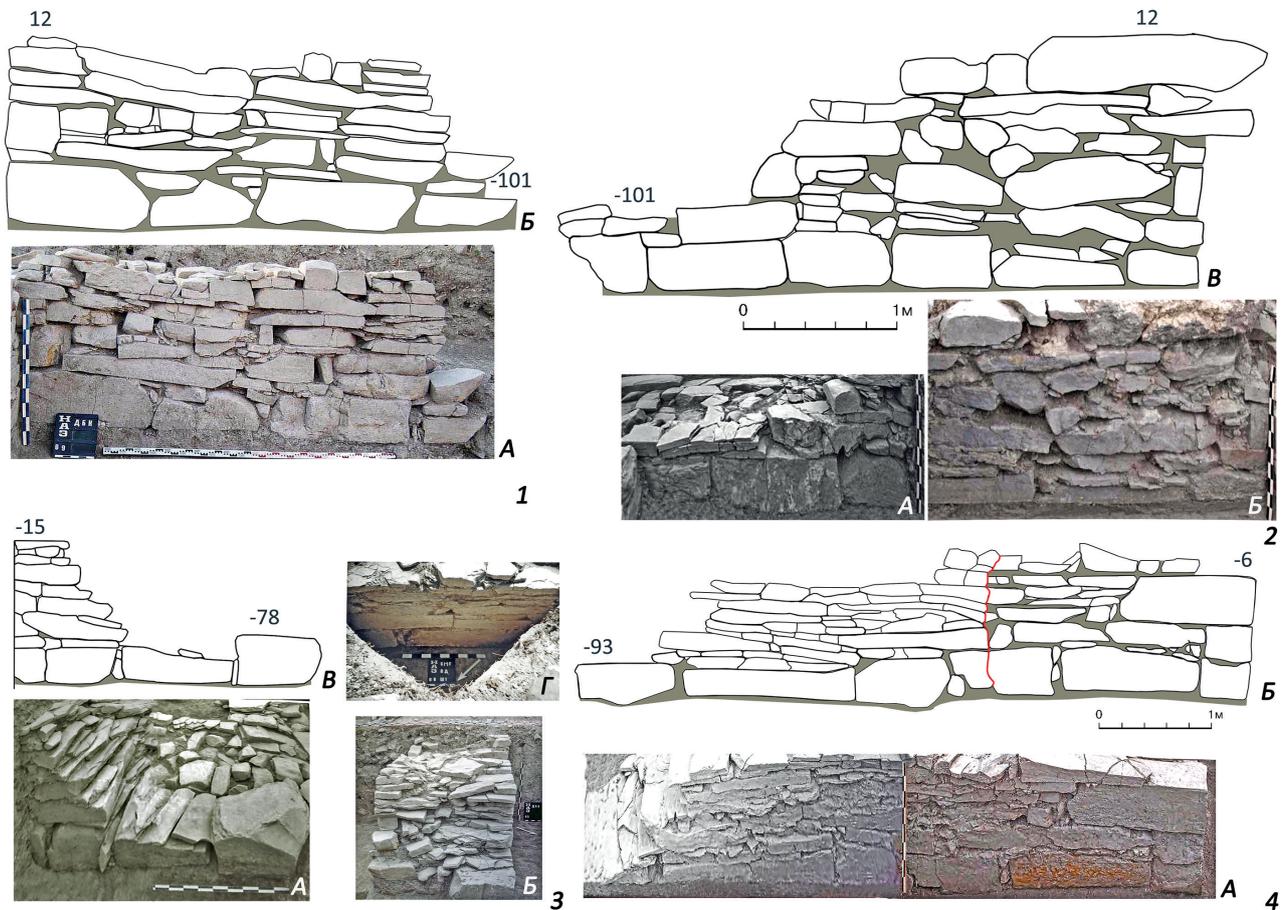
Рис. 11. Продольная стена 1 здания. 1, 4 – пом. Б; 2, 3 – пом. А. Межблоковая трещина (линия красным цветом) в прорисовке стены 1 в пос. Дубки

здания (рис. 11). В помещении А она прослежена на длину 5,8 м, причем, если северо-восточная сохранилась на максимальную (до 1,5 м) высоту благодаря корневой системе дуба, юго-западная часть снесена на длину почти 1,5 м грабительскими раскопками до уровня фундаментного ряда кладки<sup>9</sup>. Полученный благодаря разрушениям «разрез» стены позволяет проследить конструктивные особенности кладки на разных ее

Различные трещины, возникающие в строительных конструкциях, имеют разную природу. В частности, межблочная трещина идет вверх по границе камней кладки блоков, иногда прорывая отдельные блоки, и может возникать при различных динамических ситуациях (рис. 28: 3-5). При очень сильных мгновенных нагрузках (взрывах, ударах тарана и, что наиболее вероятно, землетрясениях) возникают сквозные трещины (joints — рис. 28: 2). Оба типа трещин были выявлены в стенах поселения Дубки (рис. 11: 4Б; 29: 1).

Раевском городище (Овсяченко и др., 2023. С. 75–108)<sup>35</sup>. Именно сильнейшие сейсмические воздействия могли сформировать сквозные трещины (рис. 11: 4Б) в верхних и центральных частях стены 1. Субвертикальная межблоковая трещина в стене 1 (рис. 11: 4Б), скорее всего, также имеет сейсмогенное происхождение: разрыв идет не только по границам каменных блоков, но и прорывает отдельные блоки при своем движении.

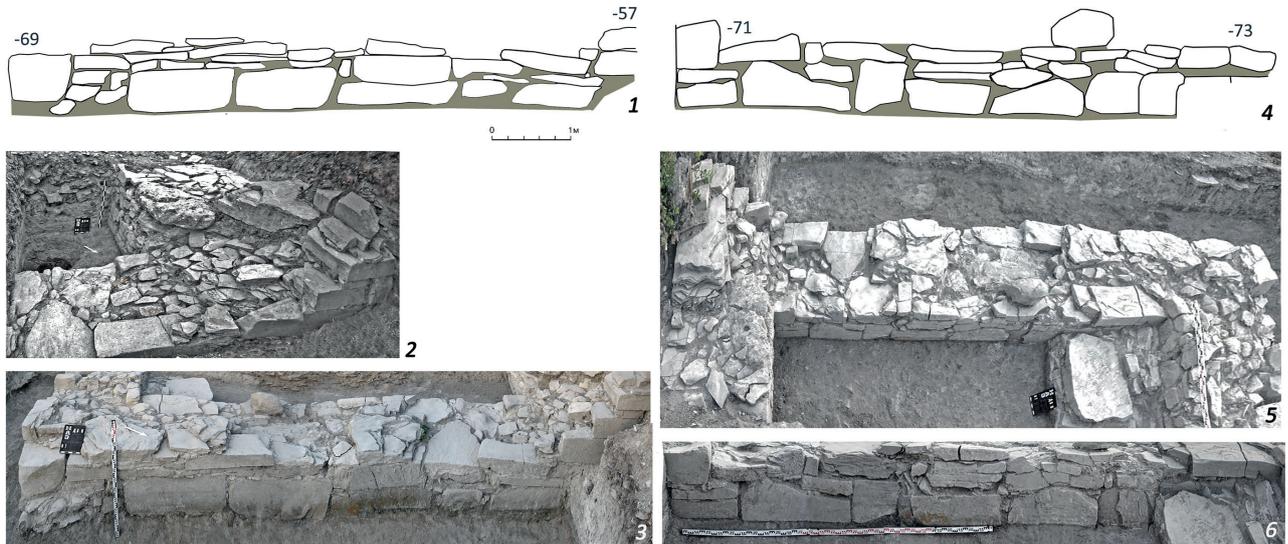
Рис. 12. Поперечная стена 4 здания (пом. А). 1–3 – внешний фас; 4–6 – внутренний фас

В кладке северо-восточного внешнего фаса, как и у вышеописанной стены 1, наиболее массивные (размером 0,5×1,3 м) блоки использованы в фундаментном ряду для связки северного и восточного углов здания. Известны случаи укладывания в фундаментный ряд двух блоков высотой 0,2 и 0,4 м. Судя по значительной длине, они уложены постелисто ложком. В средней части ряда использованы менее массивные (толщиной 0,2–0,3 м) плиты известняка, на которых также, как в кладке стены 1, отмечены трещины поперечных напряжений. Кроме того, основание стены 4 под воздействием склоновой деформации имеет заметный уклон (0,1–

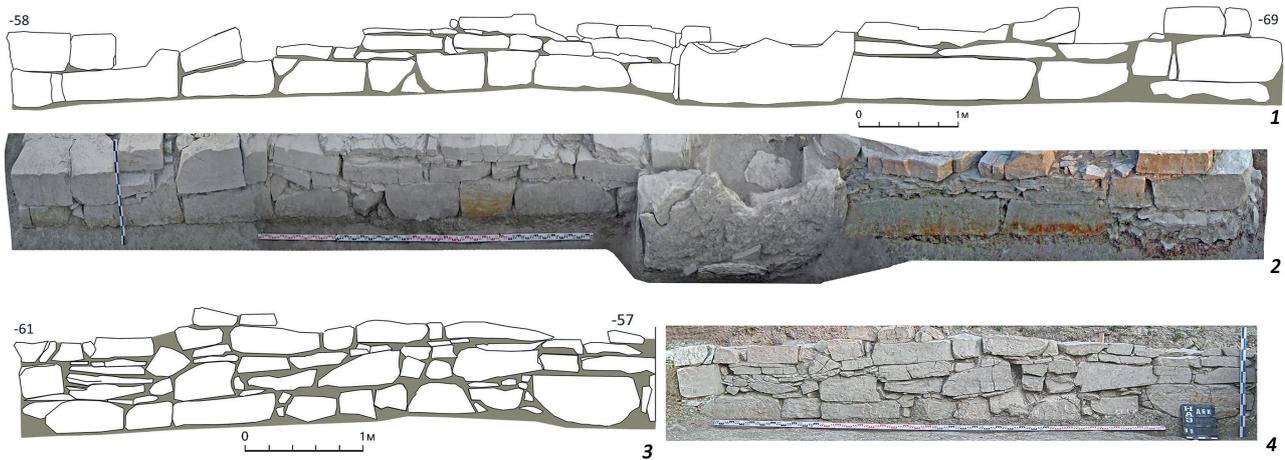
Рис. 13. Продольная стена 5 здания. 1–2 – внешний фас; 3–4 – внутренний фас (пом. Б)

слежена на длину 4,3 м (рис. 13). Причем верхние горизонты кладки, как и у образующей с ней восточный угол стены 4, были утрачены или сдвинуты при плантаже. Противоположный восточному углу фас имеет лицевую кладку, образуя дверной проем входа в здание.

Серьезную конструктивную нагрузку имеет стена 5: в помещении Б она образует два угла, а северо-восточный ее торец — проем внешнего входа в здание (рис. 13, 18: 1). Юго-восточный внешний фас (панцирь) стены оказался серьезно поврежден плантажным плугом: на всем протяжении (7,3 м) он сохранился на высоту фундаментного ряда (0,5–0,6 м), который составляли уложенные в два ряда ложком массивные блоки с контурами правильной формы. Большие плиты известняка кладки в бутовой слоистой технике над фундаментным поясом сохранились фрагментарно ближе к проему входа. Под воздействием склоновой деформации

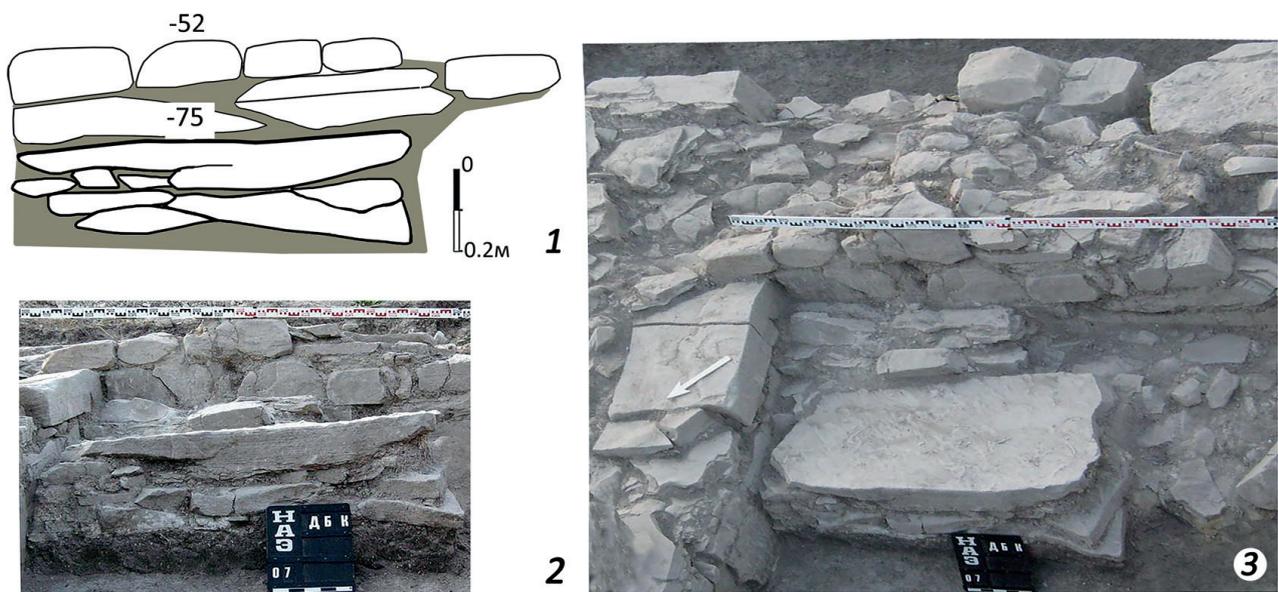
Рис. 14. Площадка-упор лестничного пролета (пом. А). 1, 2 – северо-западный фас кладки; 3 – вид сверху

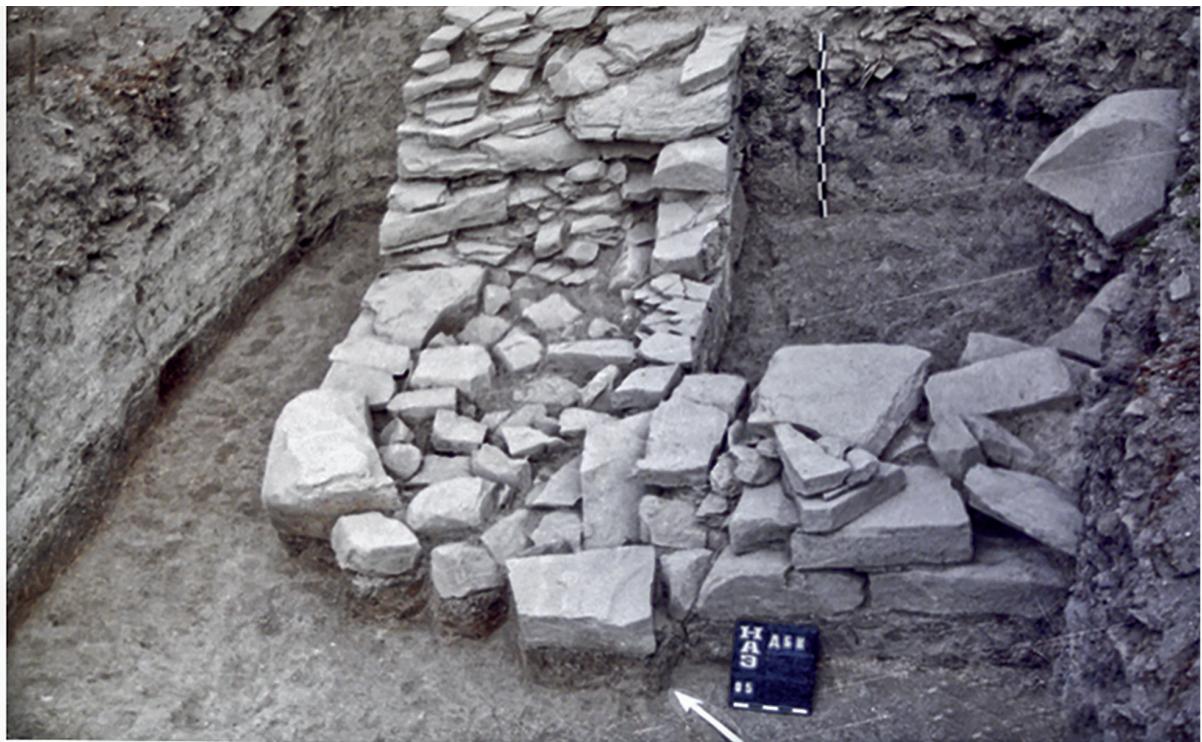
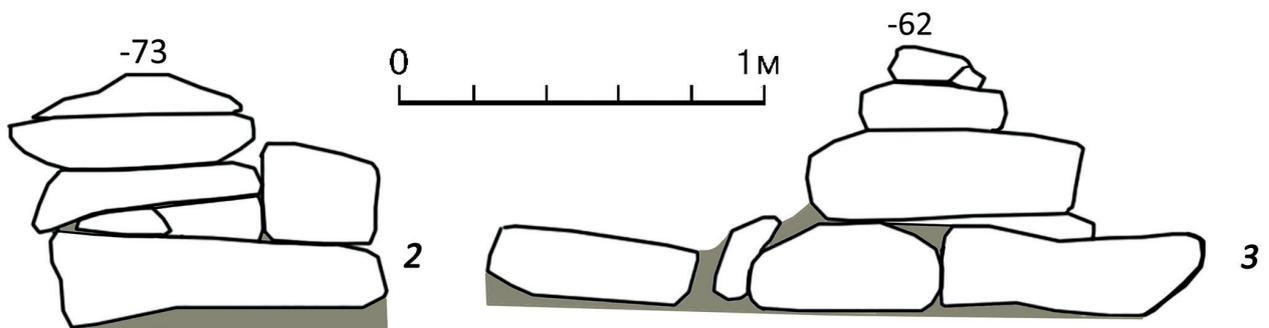
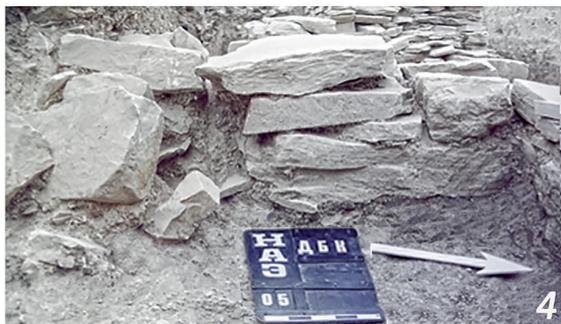
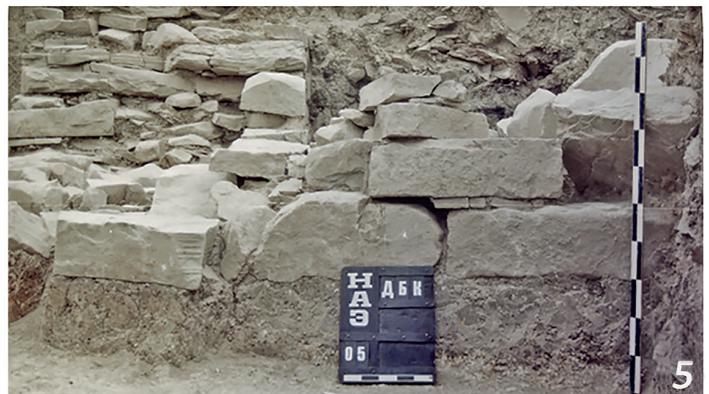
Рис. 15. Внутренняя стена 2 здания: 1 – стык со стеной 1; 2, 4 – фас в пом. А; 3, 5 – фас в пом. Б

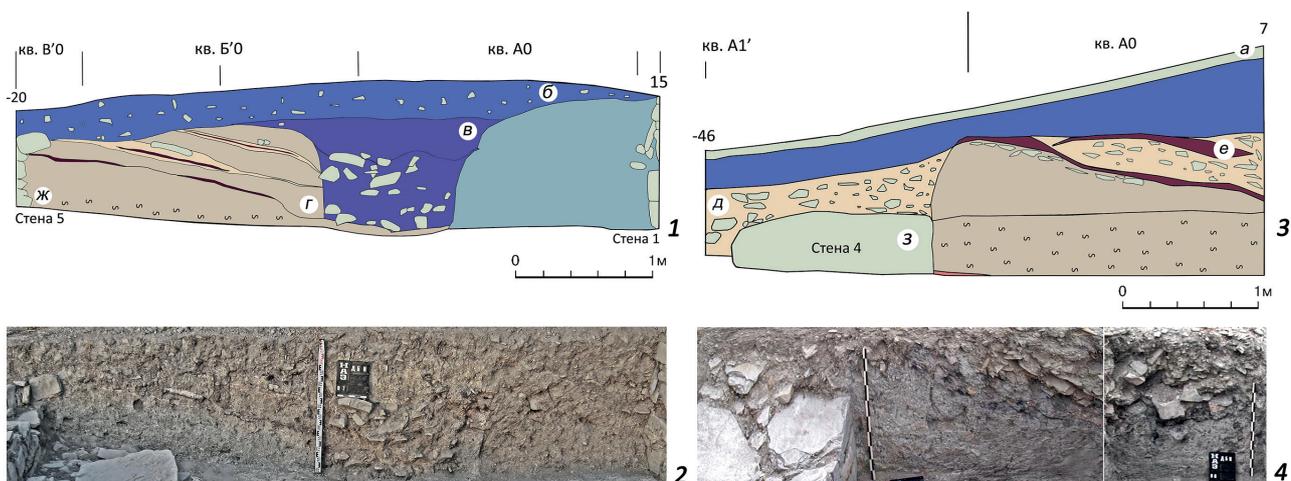
Рис. 16. Стратиграфия в пом. А: а — дерн; б — горизонт распахивки; в — заполнение грабительской ямы; г — серый суглинок, насыщенный мелкими угольками и сырцовой крошкой; д — светло-серый суглинок; е — прослойки, насыщенные углем и золой; ж — однородный темно-серый суглинок (древняя погребенная почва); з — камень

Метровой мощности достигают регулярные культурные отложения на юго-восточном участке (рис. 16: 1, 2). В прилегающем к выходу из здания пространстве на уровне горизонта фундаментной кладки также прослежен слой темного зернистого суглинка, пронизанного линзами светло-бежевого цвета и насыщенного мелкими угольками и сырцовой крошкой. Верхнюю границу слоя, которая близка уровню поверхности плиты-упора лестничной площадки, образует слой зеленовато-серого однородного суглинка (сырец), мощность которого уменьшается в северо-западном направлении. Выше отмечен еще один слой, связанный с разрушением сырцовых конструкций. Заполнение светло-коричневого цвета мощностью около 0,3 м выклинивается в противоположном, юго-западном направлении. Граница

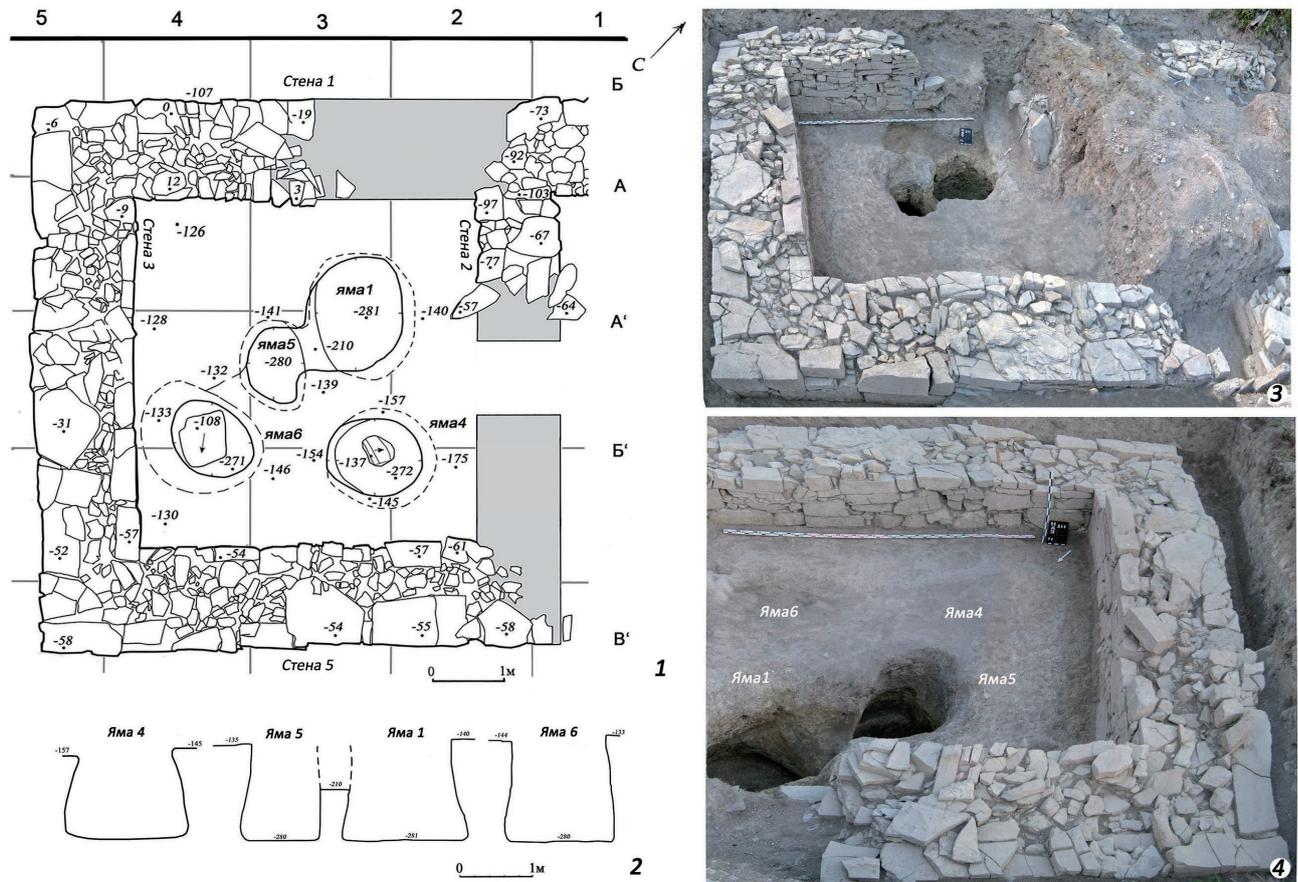
Рис. 18. Помещение 2. 1 – план; 2 – разрезы ям 1, 4–6; 3 – фото, вид с юго-запада; 4 – фото, вид северо-запада

четыре хозяйственные<sup>19</sup> ямы, что с большой вероятностью позволяет предположить использование помещения в качестве хранилища (рис. 18). Три ямы (№ 1, 5, 6) выстроились по диагонали северного и южного углов помещения. Расположение четвертой ближе к восточному углу помещения Б позволяет предположить, что дверной проем находился в средней части практически полностью разрушенной стены 2. Ямы не прорезают друг друга – возможно, они были вырыты и использовались одновременно. Все ямы впущены в имеющие фли-

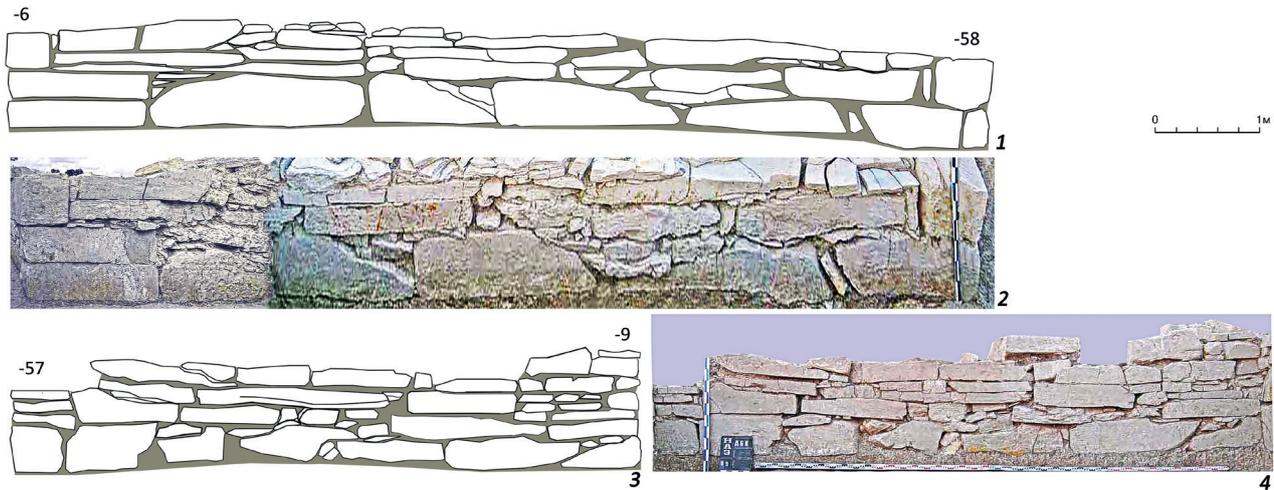
Рис. 19. Фасы поперечной стены 3 (пом. 1). 1, 3 – внешний; 3, 4 – внутренний

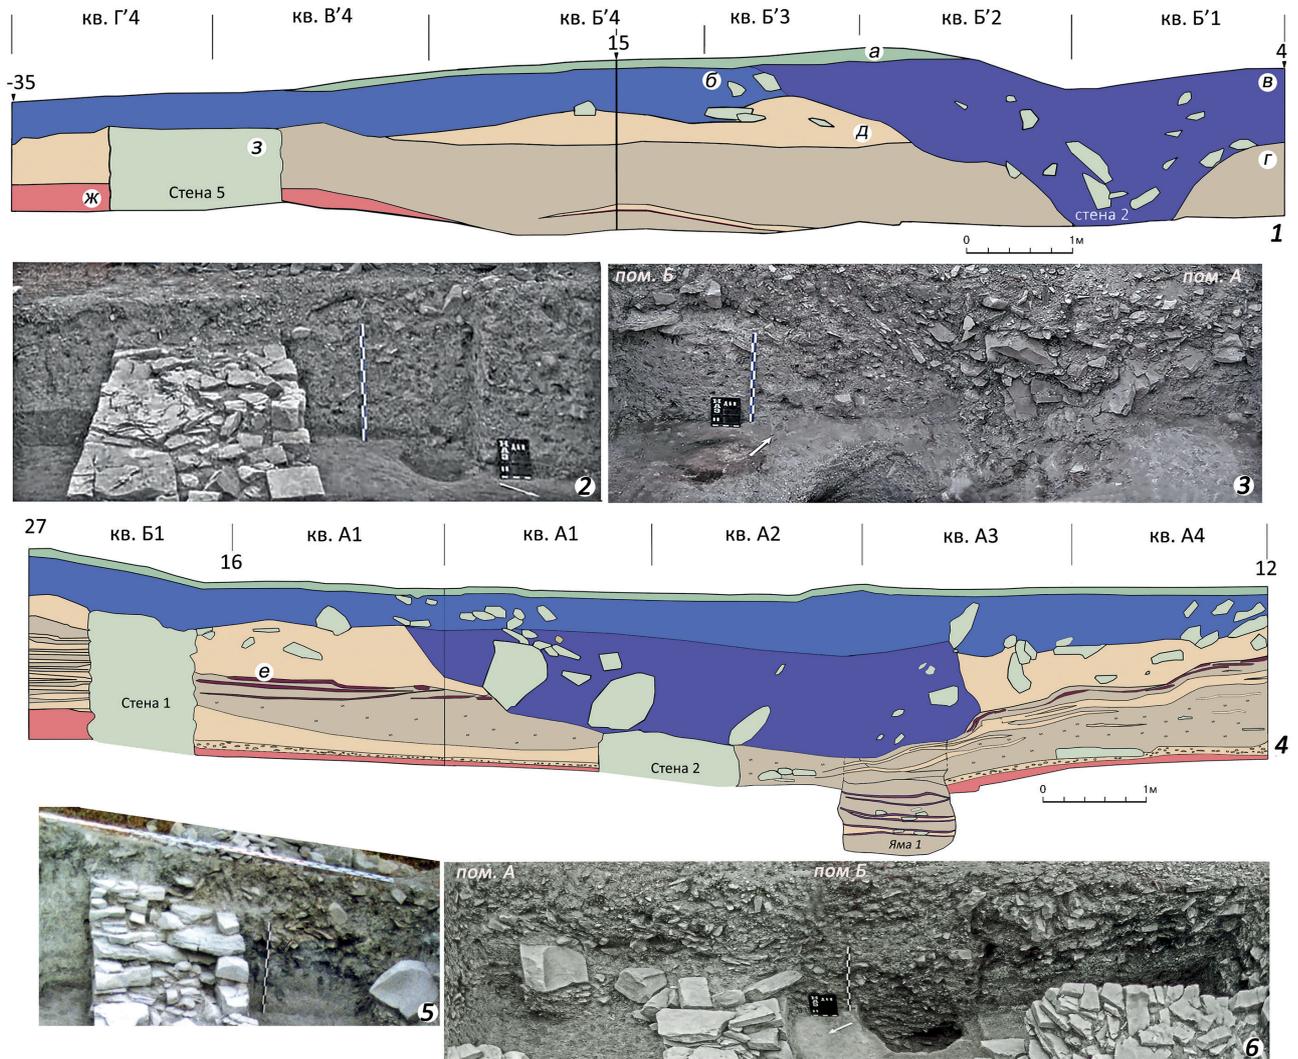
Рис. 20. Стратиграфия в пом. 2: а – дерн; б – горизонт распахивки; в – заполнение грабительской ямы; г – серый суглинок, насыщенный мелкими угольками и сырцовой крошкой; д – светло-серый суглинок; е – прослойки, насыщенные углем и золой; ж – однородный темно-серый суглинок (древняя погребенная почва); з – камень

Контуры наиболее значительной по размерам ямы 1 в виде пятна темно-серого золистого суглинка овальной формы, вытянутого по оси СЗ-ЮВ, размером 1,4×1,9 м выявлены в горизонте разрушения сооружения (рис. 18; 20: 4, 6; 21: 1). В сечении форма ямы грушевидная, расширяется к овальному в плане дну (размер 1,6×2,1 м), которое зафиксировано на глубине 1,37 м.

Стратиграфия внутреннего заполнения помещения Б прослежена в профилях юго-восточного (2005 г.) и северо-западного бортов (2008 г.) раскопов. В частности, под горизонтом распашки была выявлена пятиметровая воронка глубокой грабительской ямы, которая в значительной мере уничтожила «тело» курганообразной насыпи – слой естественного разрушения внешних стен (рассыпавшийся сырец вперемешку с культурным слоем) верхнего уровня помещений и кладку внутренней стены здания. Он сохранился частично – мощностью до 0,6 м (рис. 20).

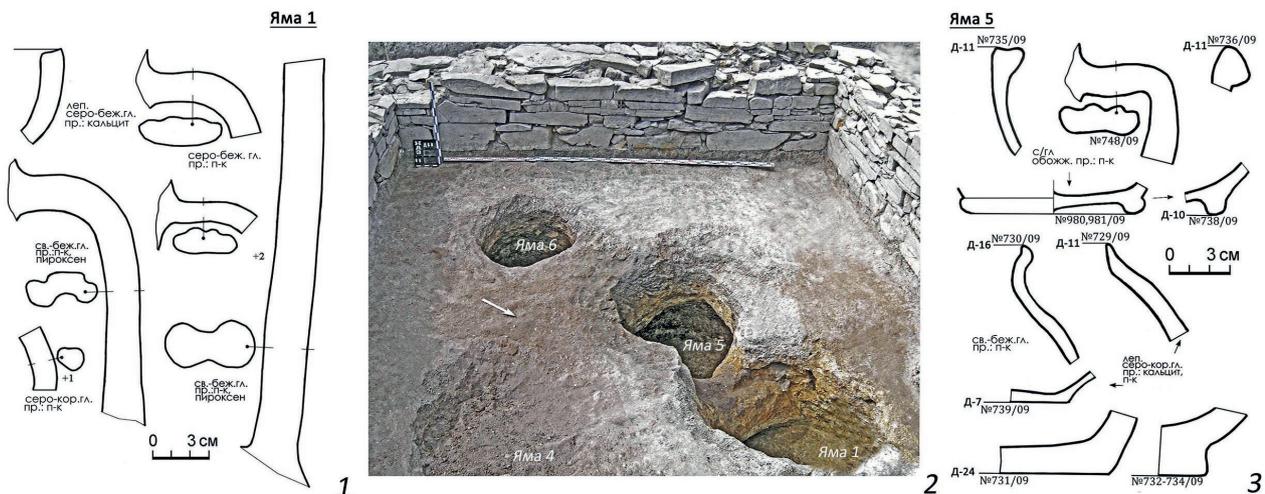
Рис. 21. Ямы в пом. 2. 1, 3 — керамические комплексы из ям 1 и 5; 2 — расположение ям, вид с северо-востока

Ближе к южному углу расчищена близкая по размерам яме 1 яма 6: пятно ямы, заполненное культурным слоем (темно-серым золистым суглинком), имело овальную форму, размер 1×1,4 м и было вытянуто по оси З-В. Глубина ямы — 1,25 м, в сечении форма ямы грушевидная, расширяется к овальному в плане дну размером 1,6×2 м (рис. 18; 22: 4, 5). Помимо плиты из известняка размером 0,9×0,7×0,08 м, в заполнении обнаружена самая значительная коллекция культурных остатков (134 ед.)<sup>23</sup>: почти половину керамического комплекса составляет столовая посуда, четверть — лепная.

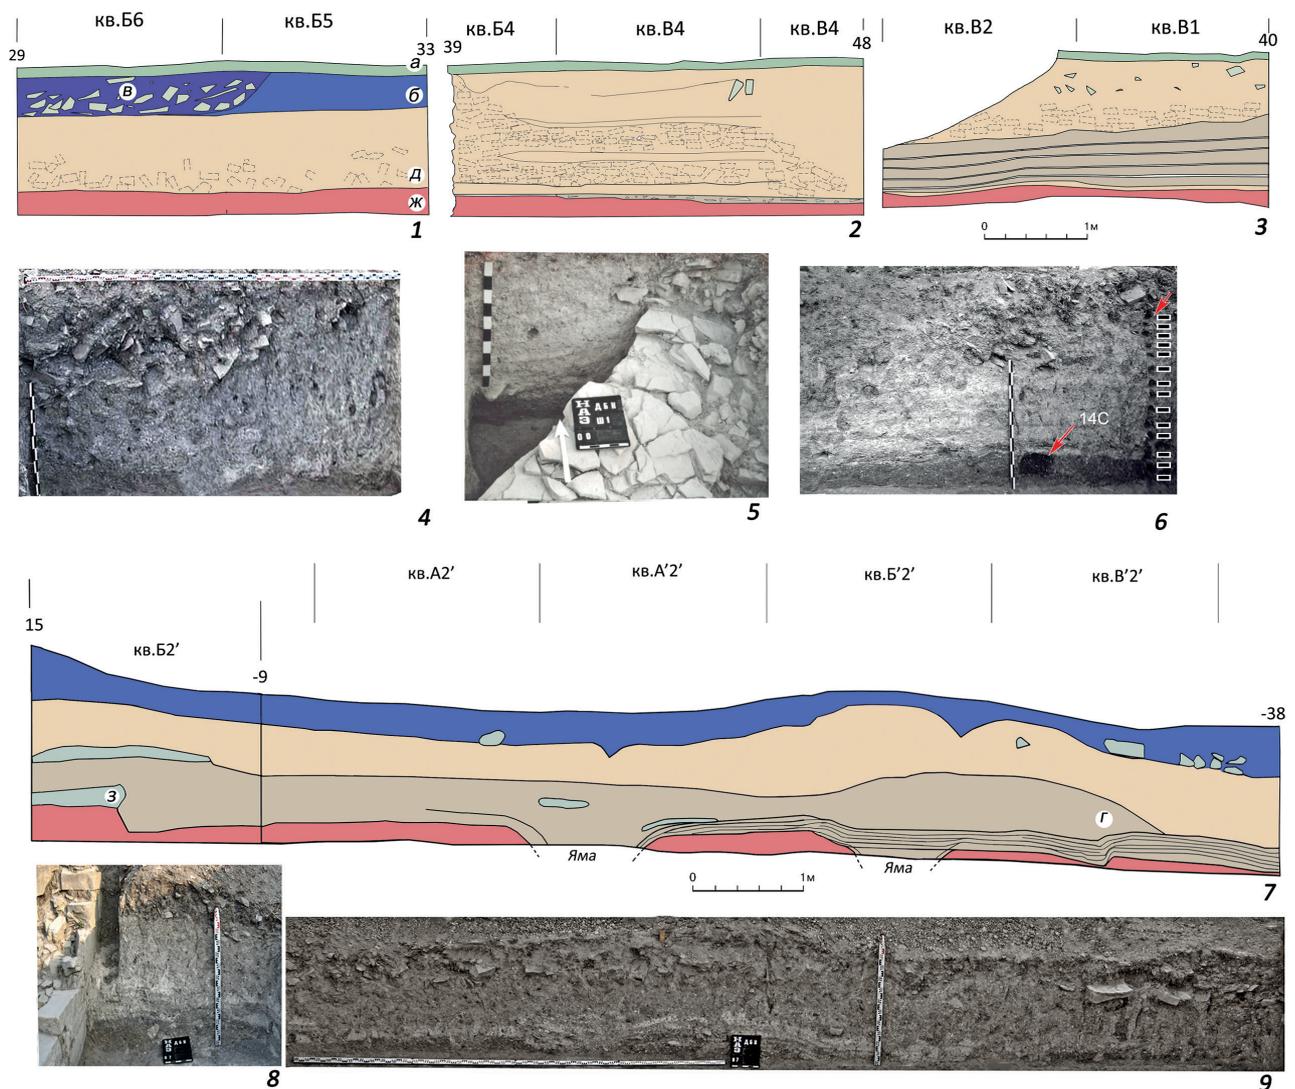
Рис. 24. Стратиграфия культурных слоев вокруг здания (а – дерн; б – горизонт распашки; в – заполнение грабительской ямы; г – серый суглинок, насыщенный мелкими угольками и сырцовый крошкой; д – светло-серый суглинок; е – прослойки, насыщенные углем и золой; ж – однородный темно-серый суглинок (древняя погребенная почва); з – камень): 1-6 – северо-западный борт; 7-9 – северо-восточный борт

во читаются крупные «пятна» неправильной формы светло-бежевого цвета (рис. 24: 1, 2). Материалы раскопок Юго-Восточной и Восточной башен Раевского городища, а также башенного сооружения в урочище Даниленкова Поляна (рис. 8: 2, 3), где были прослежены остатки кладок из сырцовых блоков, позволяют интерпретировать их как оплывшие обломки упавших вниз сырцовых кирпичей (Мальшев, Дрыга, Колесник, 2020. Рис. 2: 1, 2), а вышеописанный слой — серый суглинок — как продукт разрушения сырцов. В сырцовой массе из заполнений Анапской Батарейки, помимо известняковой крошки, присутствовала мелкая галька (Алексеева, 1980. С. 5).

Волнообразная в профиле поверхность исследованной к северо-востоку от здания площади (20 м<sup>2</sup>) заметно (в пределах 0,3 м) понижается в восточном направлении (рис. 24: 7, 9). Верхний горизонт (слой разрушения каменных кладок здания)<sup>30</sup> насыщен щебнем, по нижней границе прослеживаются клиновидные следы плуга, которые свидетельству-
