# ПОСЕЛЕНИЕ ДУБКИ

ОПЫТ КОМПЛЕКСНОГО  
АНАЛИЗА МАТЕРИАЛОВ

РОССИЙСКАЯ АКАДЕМИЯ НАУК  
ИНСТИТУТ АРХЕОЛОГИИ

Коллективная монография

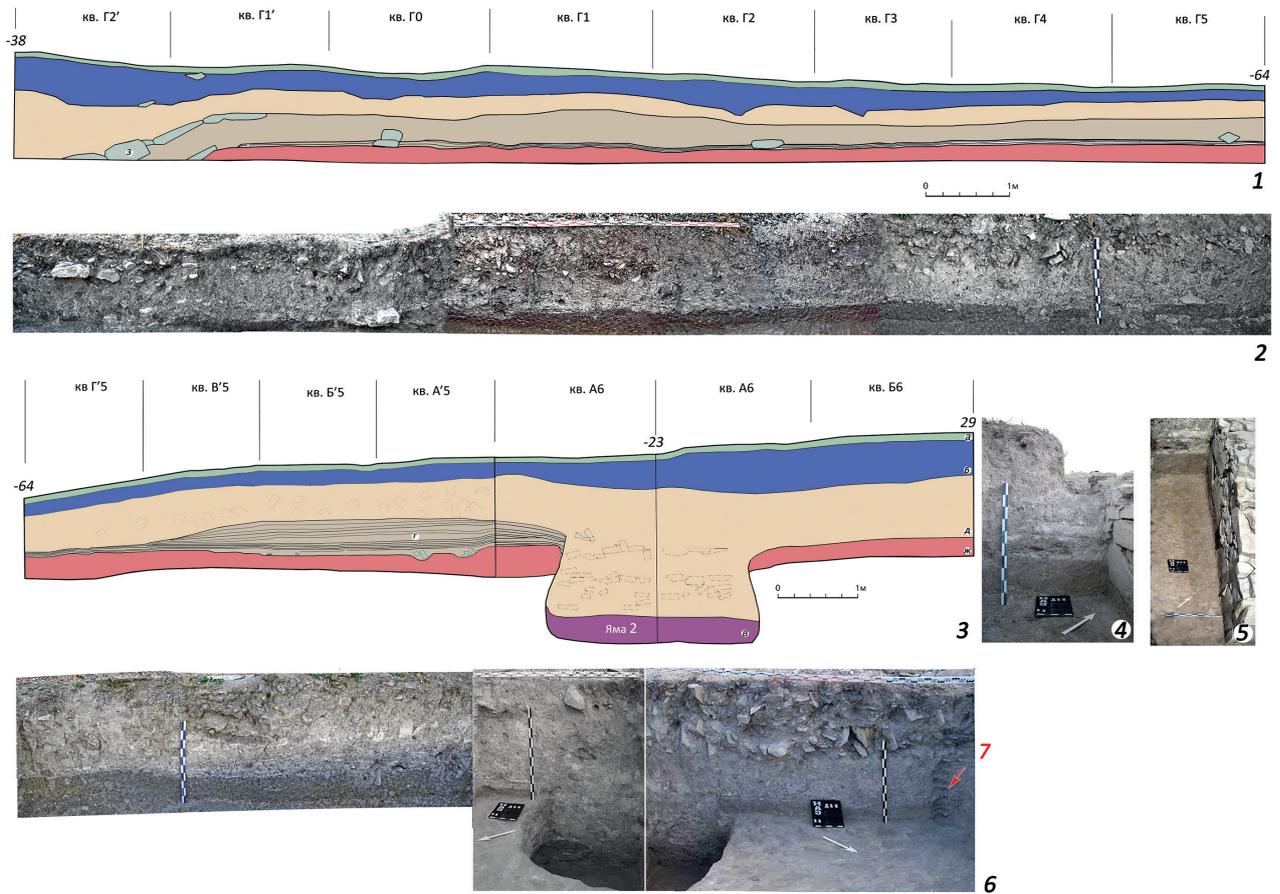
Рис. 26. Стратиграфия культурных слоев вокруг здания (а – дерн; б – горизонт распахки; в – заполнение грабительской ямы; г – серый суглинок, насыщенный мелкими угольками и сырцовой крошкой; д – светло-серый суглинок; ж – однородный темно-серый суглинок (древняя погребенная почва); з – камень): 1-2 – юго-восточный борт; 3-6 – юго-западный борт, профиль ямы, 7 – место отбора палинологической колонки образцов

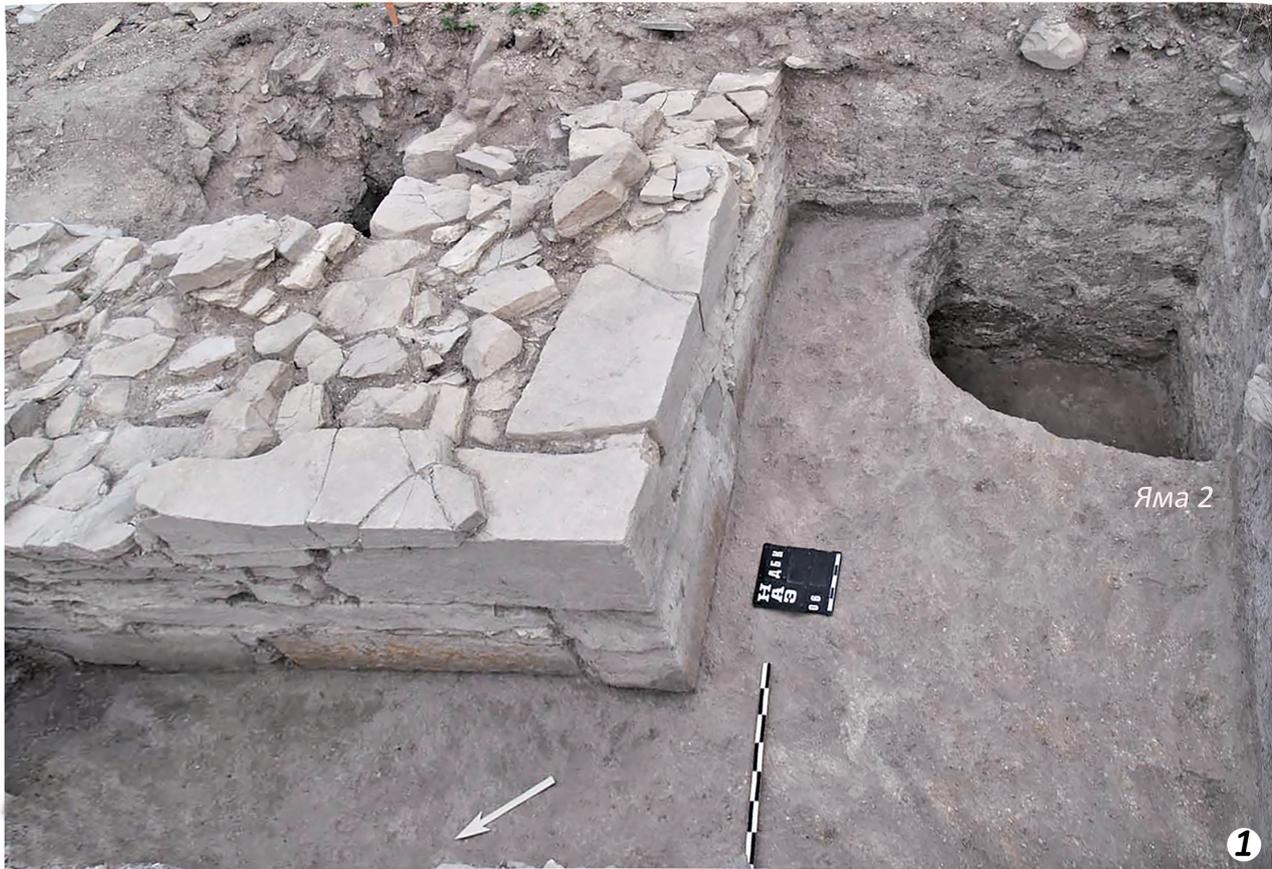
Рис. 27. Северо-западная часть раскопа: 1 – северо-западный угол здания и яма 2; 2 – культурные остатки из ямы 2

В западной части площади на глубину 1,2 м была исследована хозяйственная яма (рис. 26: 3, 4; 27). Она впущена из нижнего горизонта однородного серого суглинка, ее стенки слегка расширяются ко дну. Яма № 2 почти полностью заполнена продуктами

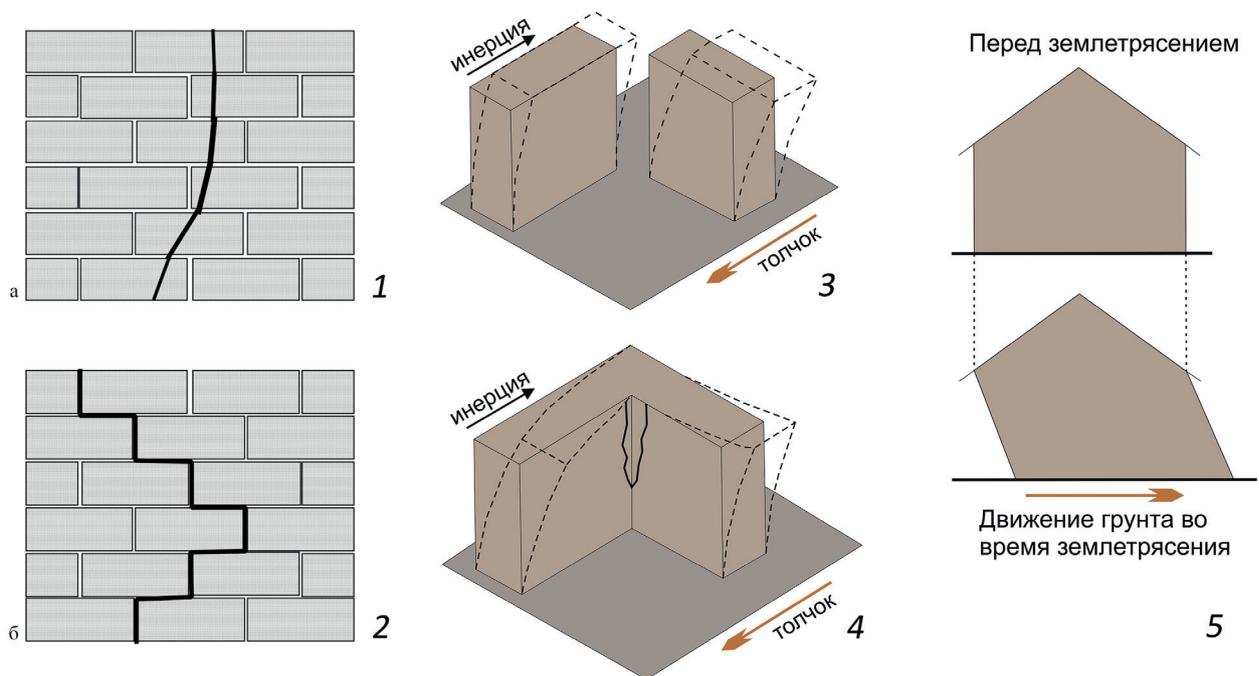
Рис. 28. Сейсмические деформации. Трещины (1 — межблочные; 2 — сквозные); амплитуда колебаний взаимоперпендикулярных стен при сильном землетрясении (по: Arnold, 1989 с изменениями) (3-4); 5 — деформация модельного здания при сильном землетрясении (по: Rapp, 1986 с изменениями)

Различные трещины, возникающие в строительных конструкциях, имеют разную природу. В частности, межблочная трещина идет вверх по границе камней кладки блоков, иногда прорывая отдельные блоки, и может возникать при различных динамических ситуациях (рис. 28: 3-5). При очень сильных мгновенных нагрузках (взрывах, ударах тарана и, что наиболее вероятно, землетрясениях) возникают сквозные трещины (joints — рис. 28: 2). Оба типа трещин были выявлены в стенах поселения Дубки (рис. 11: 4Б; 29: 1).

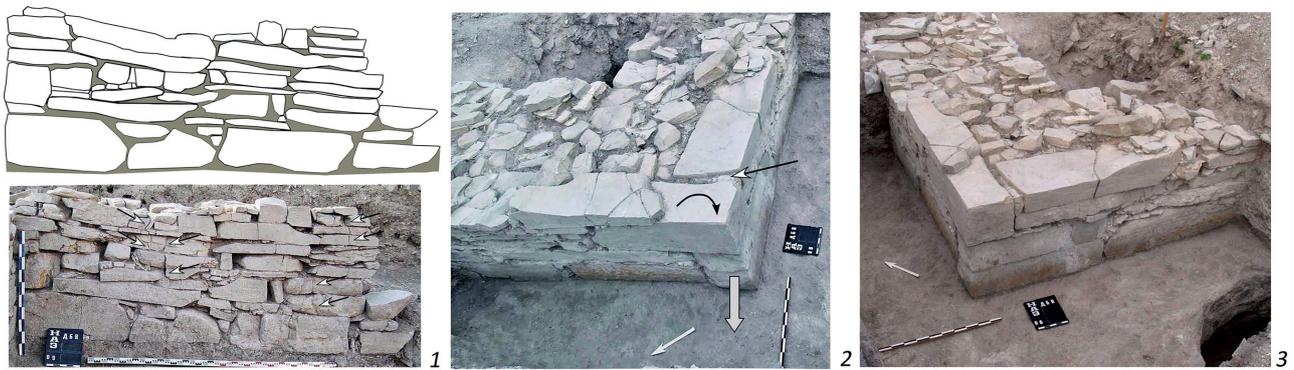
Рис. 29. Следы сейсмических воздействий на кладки здания. 1 – сквозные трещины (показаны стрелками) в стене 1 пос. Дубки, пробивающие несколько (2, 3, 4) каменных блоков подряд. 2–3 – сдвиг (показан широкой серой стрелкой) угловых блоков помещения Б в северо-западном направлении, что привело к образованию зияния (показано тонкой стрелкой) и развороту по часовой стрелке верхнего блока

Раевском городище (Овсяченко и др., 2023. С. 75–108)<sup>35</sup>. Именно сильнейшие сейсмические воздействия могли сформировать сквозные трещины (рис. 11: 4Б) в верхних и центральных частях стены 1. Субвертикальная межблоковая трещина в стене 1 (рис. 11: 4Б), скорее всего, также имеет сейсмогенное происхождение: разрыв идет не только по границам каменных блоков, но и прорывает отдельные блоки при своем движении.
